災害リスク情報 <号外>

台風 19 号の被害について

2019年10月12日から13日にかけて、台風19号による猛烈な風と大雨により、各地で河川の決壊や土砂災害による甚大な被害が発生しました。被害に遭われた皆様には、心からお見舞い申し上げます。本稿では、今回の台風被害の概要や企業活動への影響について取りまとめました。

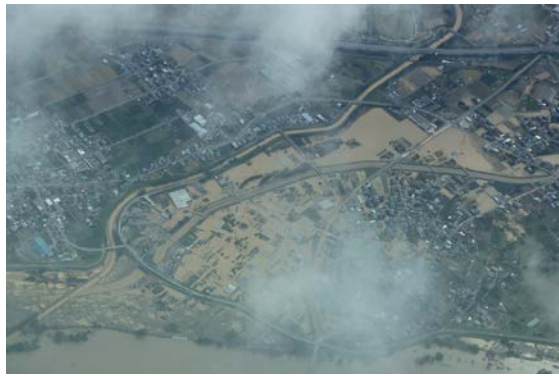
図4 河川氾濫の様子

千曲川周辺の河川氾濫の様子

本台風では、大雨の影響により各地で河川氾濫が発生した。国土交通省による 10 月 16 日 6 時時点の情報⁴⁾ によると、56 の河川で堤防が決壊が発生している。また、那珂川 (茨城県)、久慈川 (茨城県)、越辺川 (埼玉県) などでは複数箇所の決壊が確認されている。

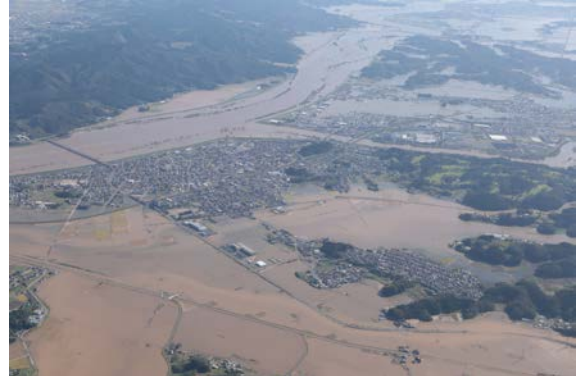
阿武隈川周辺の河川氾濫の様子
