## 災害リスク情報 <号外>

### 台風 19 号の被害から考察する事業所の水害対策

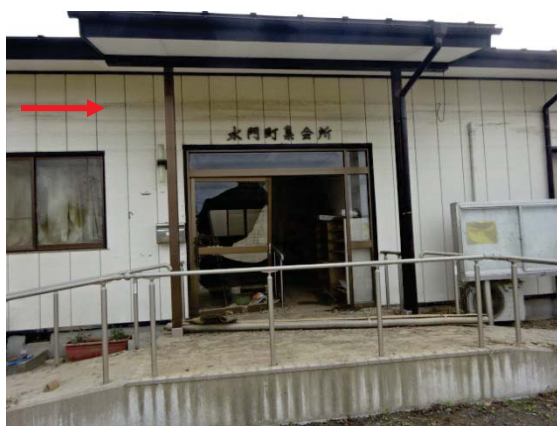
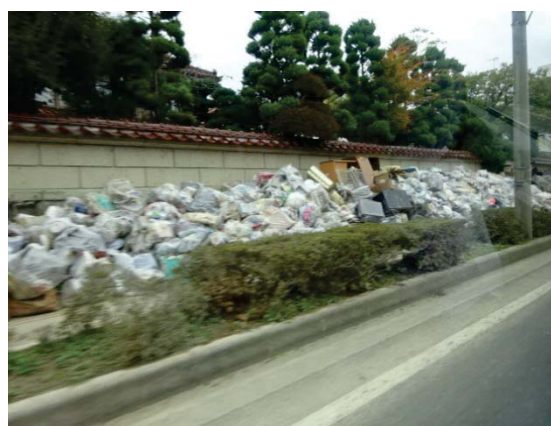
左：軒下高さまでの浸水跡を観測、右：歩道に沿って集積された水害廃棄物（弊社撮影）

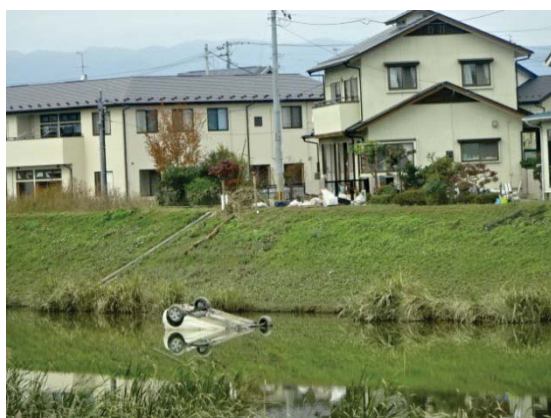
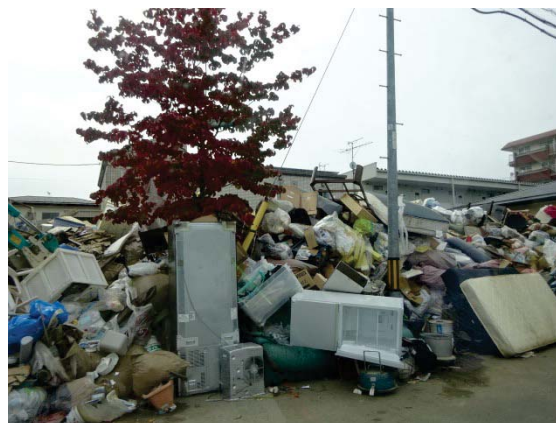
左：転落した自動車、右：住宅地内の空き地に集積された水害廃棄物（弊社撮影）

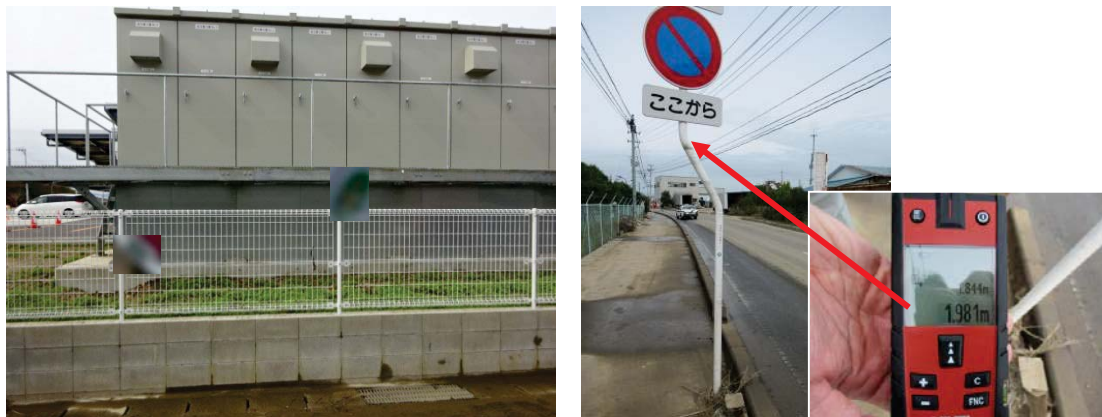
郡山市洪水ハザードマップによると、水門町から工業団地の一帯は河川氾濫により水深 2m～5m の浸水が想定されており、また 1986 年 8 月 5 日の水害においても実際に冠水が発生した地域である。このため、このエリアの工場は外周からの観察だけでも敷地周囲に 2m 程度の防水壁を設置したり、変電設備を嵩上げするなどの浸水対策を実施しているところはいくつか見受けられたが、実際には対策を実施しているものの、浸水深が塀の高さを超えてしまったために浸水を防ぎきれなかったところがあった。一方で、建物や設備の床高が浸水深以上であったため浸水被害がわずかで済んだ施設もあり、結果として実施している浸水対策により被害に顕著な違いが出たようである。

左：高所設置により水没を免れた屋外キュービクル、右：付近の浸水痕と浸水深の測定値

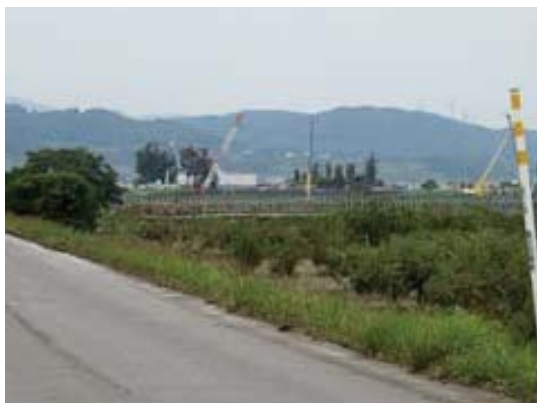
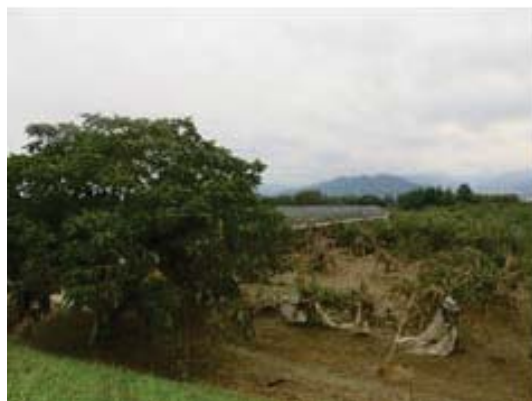
調査当日（10月21日）は調査した限りでは浸水範囲での残水は見受けられなかった。堤防が決壊した地点の周辺では、河川からの氾濫流による建物の外的な損壊はほとんど確認できなかったが、多くの農作物や家財・設備に浸水被害が確認された。これらの災害廃棄物は被災各地の空地に仮置きされており、住民・ボランティアにより順次、災害廃棄物置き場へ運搬されていた。また、決壊した堤防の応急的な復旧措置として、10月17日夜には仮堤防工事が完了している。

左：仮堤防建設工事、右：浸水した農地（弊社撮影）

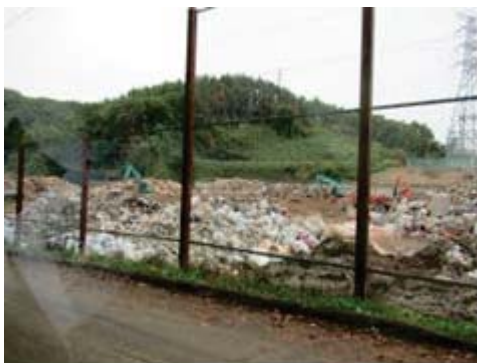
長野市が指定する水害廃棄物の仮置き場である豊野東山第一・第二運動場には、大量の水害廃棄物が集積されており、常時廃棄物を積み込んだトラックが往来している状況であった。なお、前述の仮置き場は廃棄物がいっぱいになったとして、10月22日をもって休止となり、23日以降は新たな仮置き場が設置されている。

水害廃棄物の仮置き場（弊社撮影）

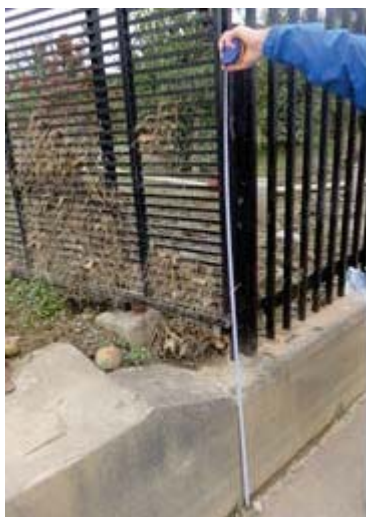
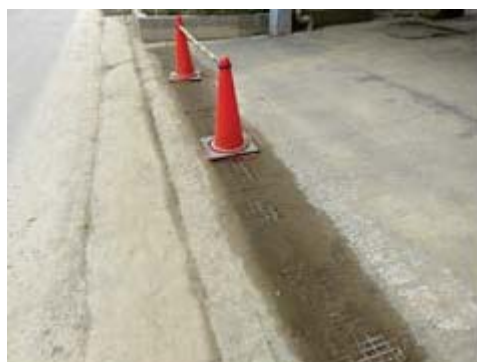
国土地理院の浸水推定段彩図（速報）によると、クリーンピア千曲周辺は2m程度の浸水があったと考えられ、実際に敷地外周のフェンスを確認したところ、1.5m程度まで浸水していたことが確認できた。また、クリーンピア千曲周辺の側溝では、土砂・汚泥が堆積していることが確認できた。

左：1.5m程度の浸水を観測、右：側溝の状況（弊社撮影）

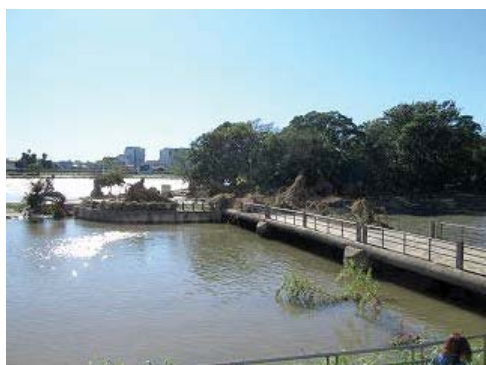
当該地域においては、約300mに亘って無堤防地域があり同区域では顕著な浸水被害が見受けられた。特に半地下の居室があるマンションでは排水と清掃作業が実施されていた。また、野川が多摩川に合流する地点にある兵庫島公園では、流されてきた草木の堆積が著しく、立入が禁止されていた。

左：兵庫島公園

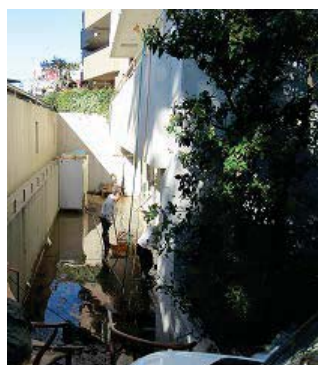
右：半地下居室があるマンション（弊社撮影）

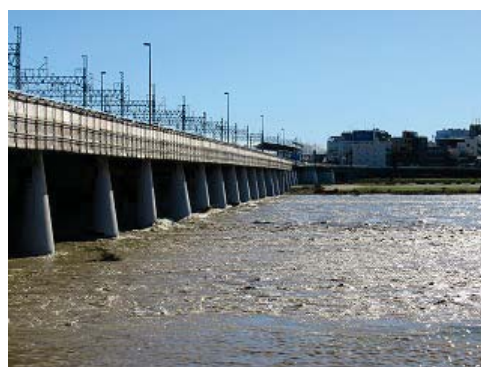
右：多摩川の水量（国道 246 号線二子橋左岸側より）（弊社撮影）

多摩川河川敷一帯は通常時には野球場やバーベキュー場として整備されているが、豪雨により完全に水没しており、表層土の流出や関連設備の罹災により、復旧には時間を要すると想定される。

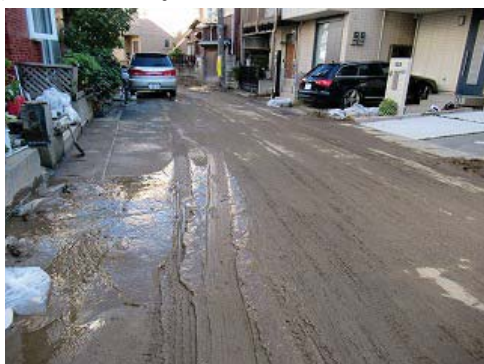
住宅地内は土砂を含んだ水の流入がかなりあり、家屋からの廃棄物の搬出や洗浄、路面の汚泥撤去作業に着手されたばかりであった。

左：路面汚泥の状況

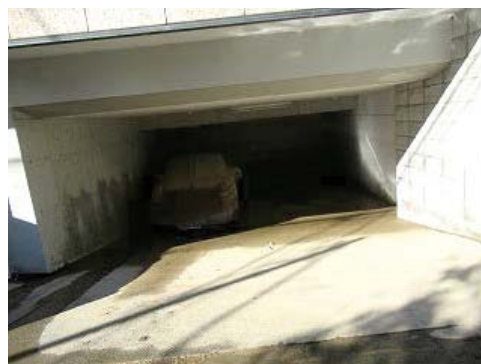
半地下がある共同住宅では地下式駐車庫への浸水による車両の水没、機械式駐車場のピット内への浸水が発生していた。

右：半地下式駐車場（ともに川崎市高津区）（弊社撮影）

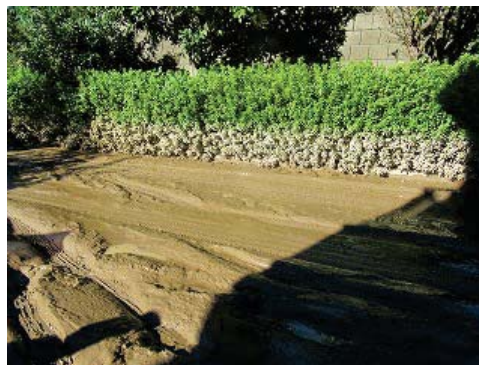
主に調査した東急田園都市線二子新地駅南側の瀬田、諏訪地区は、多摩川堤防に隣接した地域の住宅地で、樹木等の浸水痕から地上より 50cm～60cm の浸水が発生したと推定される。

左：機械式駐車場ではピット内に浸水 右：植込みの浸水痕（弊社撮影）

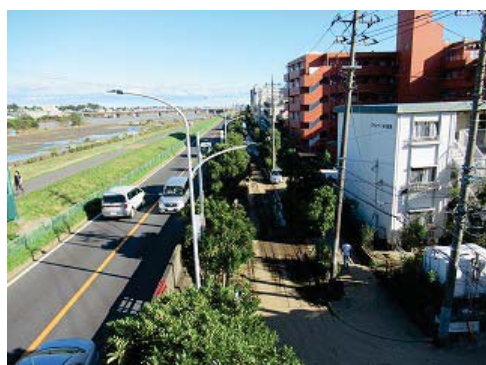
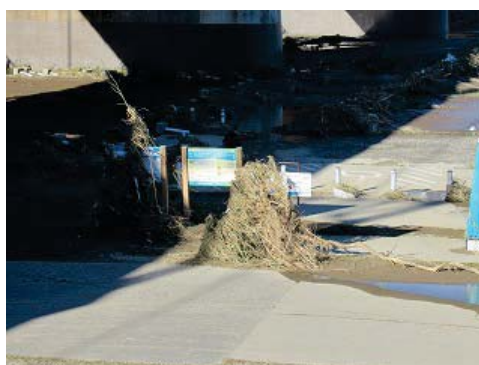
左：多摩川右岸堤防、右：川崎市営バーベキュー広場（ともに川崎市高津区）（弊社撮影）

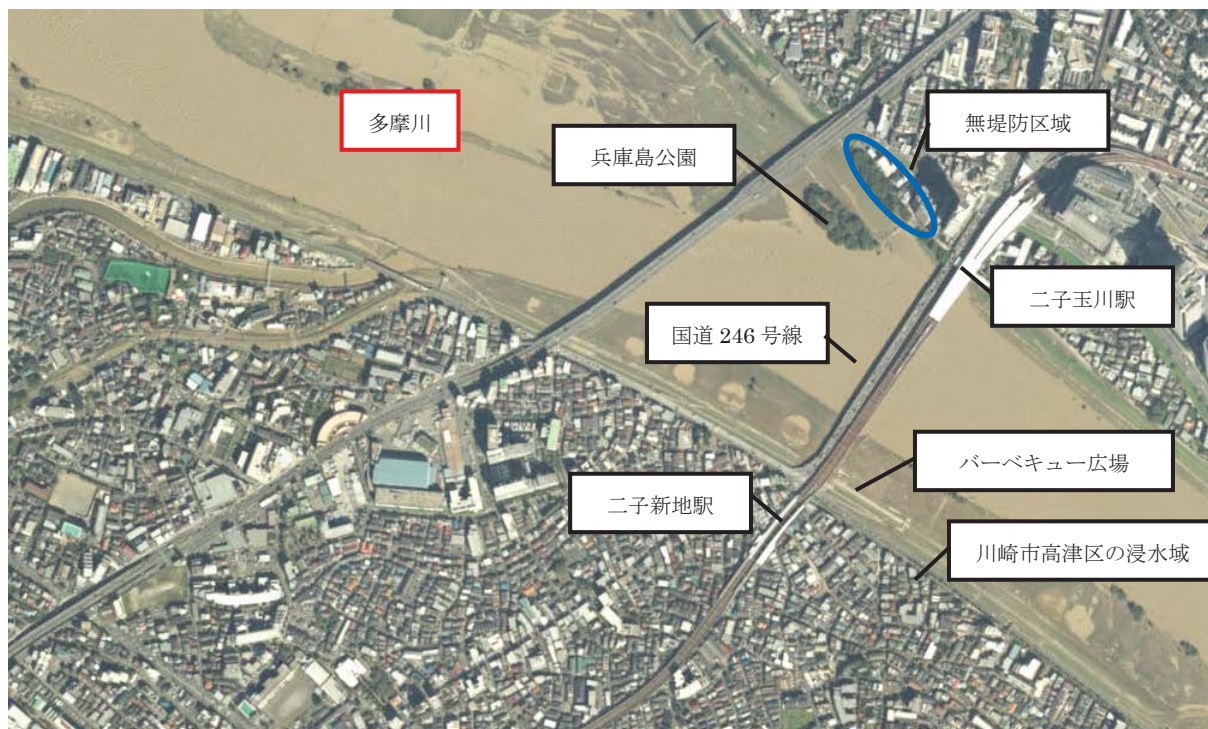
図 5 多摩川周辺の被災直後の航空写真と現地調査箇所  
 （国土地理院撮影の航空写真<sup>5)</sup>に当社にて加筆）
