災害リスク情報 <第 89 号>

電気火災の発生原因と防火対策

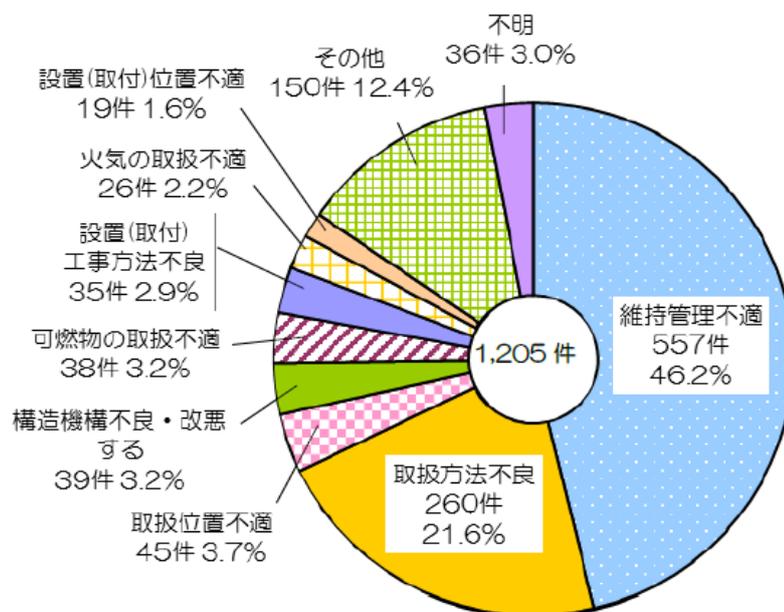
平成 30 年の電気火災について、維持管理や取扱い等に関する出火の要因を図 1 に示す。維持管理不適（557 件）、取扱方法不良（260 件）の 2 つの要因で全体の約 7 割を占めている。さらに、取扱位置不適（45 件）、構造機構不良・改悪（39 件）、可燃物の取扱不適（38 件）など、使用者の取扱いに起因する火災が大半となっており、日常点検や定期的な機能点検の実施と適切な保守・保全が行われていれば防止できた事例が多いといえる。

図 1 出火要因別状況（出典：東京消防庁 HP）³⁾
