## 災害リスク情報 <第 92 号>

### 二酸化炭素消火設備の誤放出事故と事故防止対策について

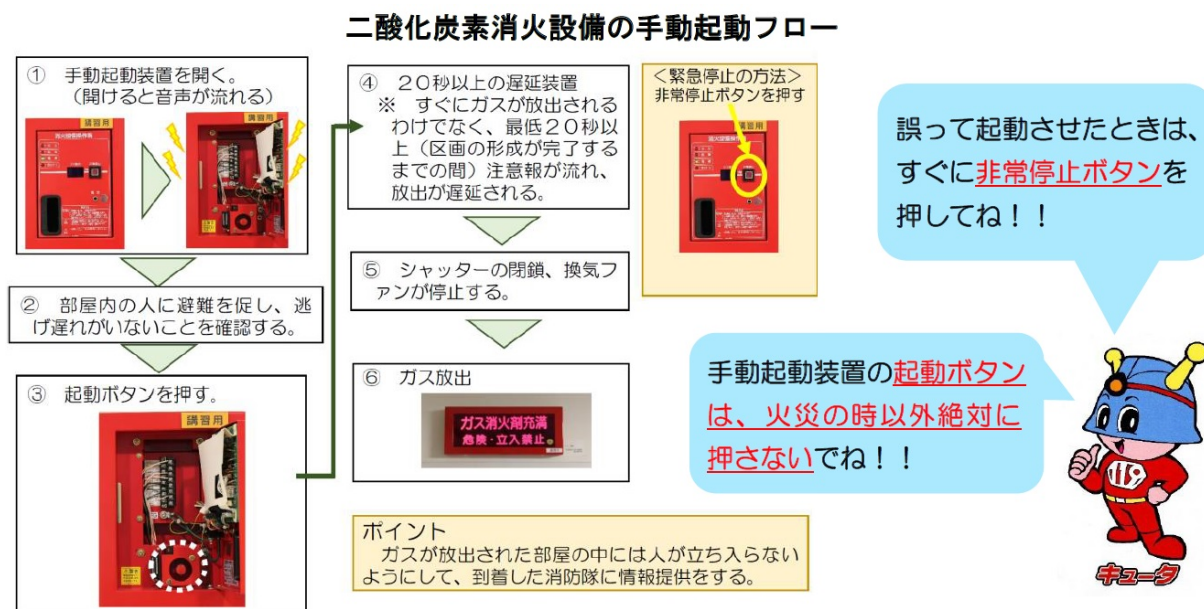
手動式は設備が設置されている空間の近傍に配置された手動起動装置のボタン操作で起動する方法である(図1参照)。手動起動装置の扉を開けると、まずは「退避警報」が発せられる。続けて起動ボタンを押すとシャッターが下りて防護区画が形成され、一定時間経過(設定時間は最低20秒)後に二酸化炭素が放出される。火災ではない状況で誤って作動させた場合には、手動起動装置に設置された非常停止ボタンを設定時間(最低20秒)以内に押すことで二酸化炭素の放出をキャンセルすることができる。設定時間を超過した場合には放出を途中で止めることはできない。

図1 二酸化炭素消火設備の手動起動フロー<sup>6</sup>(出典：東京消防庁)
